## **Sportanlage Bühlmoos, Sarmenstorf**

Kunstrasenplatz

## Dokumentation Bauprojekt

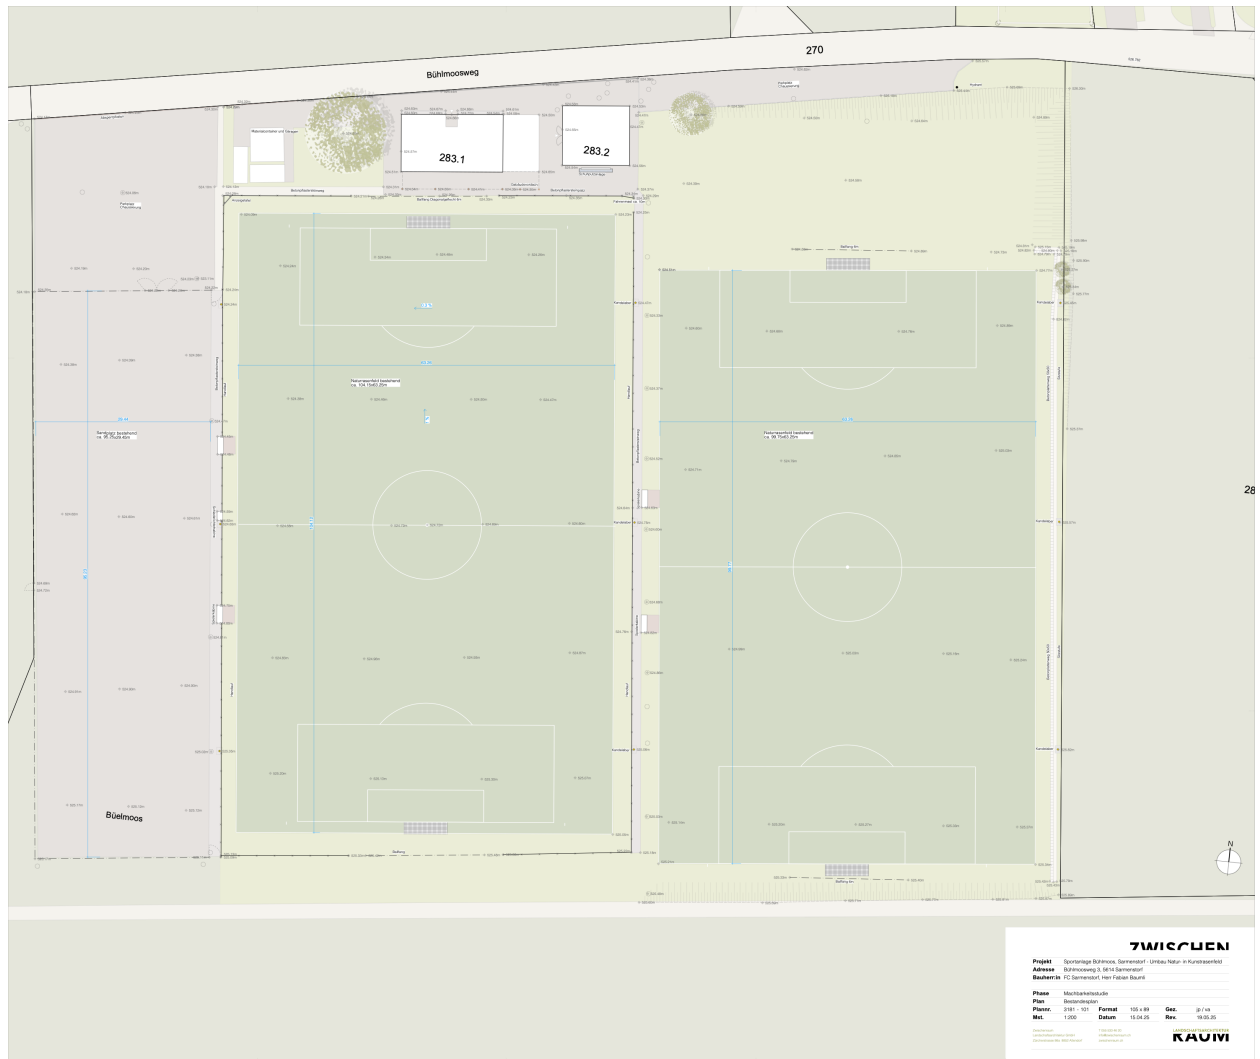
## 1.3. Situationsplan Bestand

Sämtliche Bauteile wie Zäune, Beleuchtung, Spielerkabinen oder Betonsteinpflasterungen sind zwar noch funktionstüchtig, aber mehrheitlich sanierungsbedürftig.

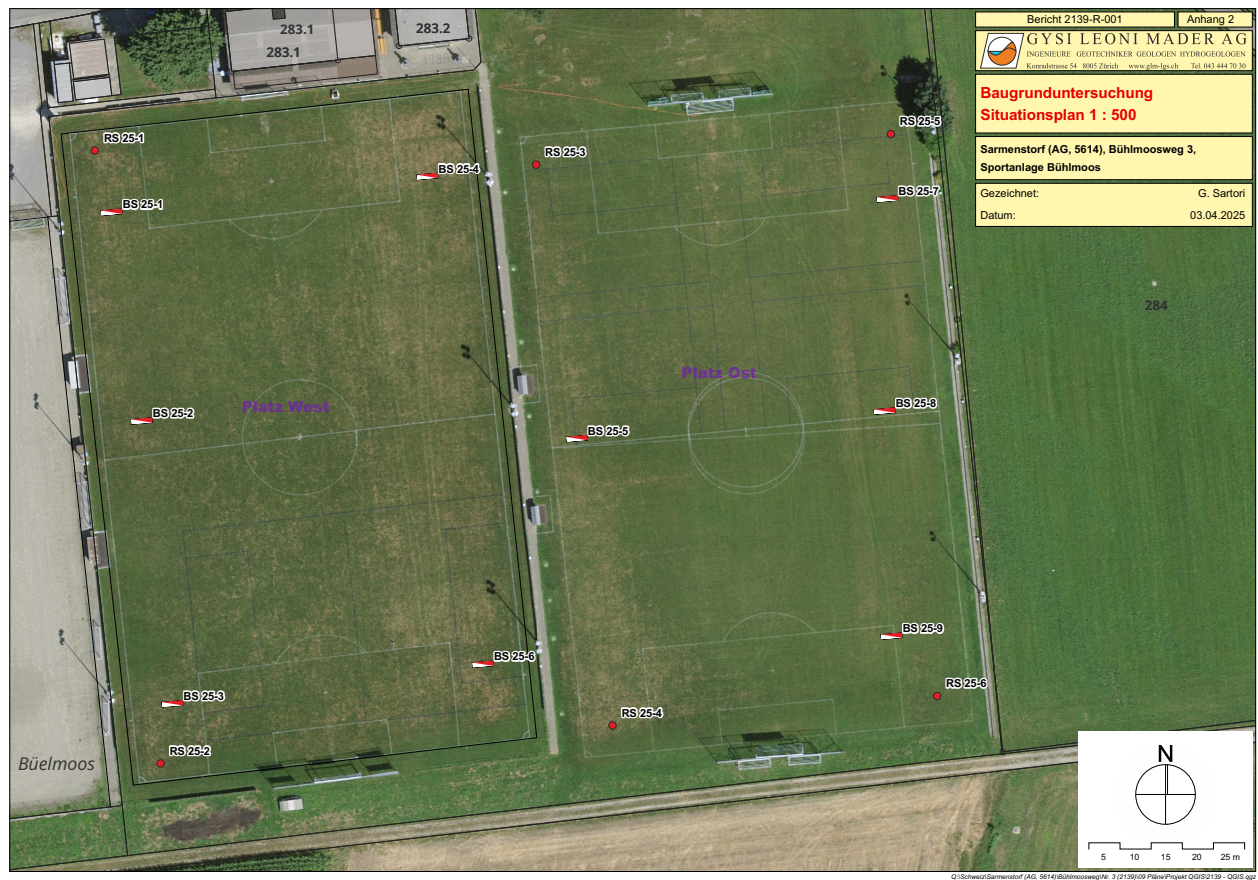
### Situationsplan

Im vorgesehenen Perimeter wurden insgesamt 9 Baggerschlitze und 6 Rammsondierungen erstellt.

Nachfolgend werden für die Plätze Ost West und Ost je ein Baggerschlitz und eine Rammsondierung als Referenz aufgezeigt.
